“9·4”

2025年9月4日14时19分许，云浮市云良石材有限公司发生一起坍塌事故，事故造成一名人员受伤，经送往云浮市人民医院抢救无效死亡，直接经济损失约346万元。

调查认定：云浮市云良石材有限公司“9·4”一般坍塌生产安全事故是企业安全生产主体责任落实不到位造成的一般生产安全责任事故。

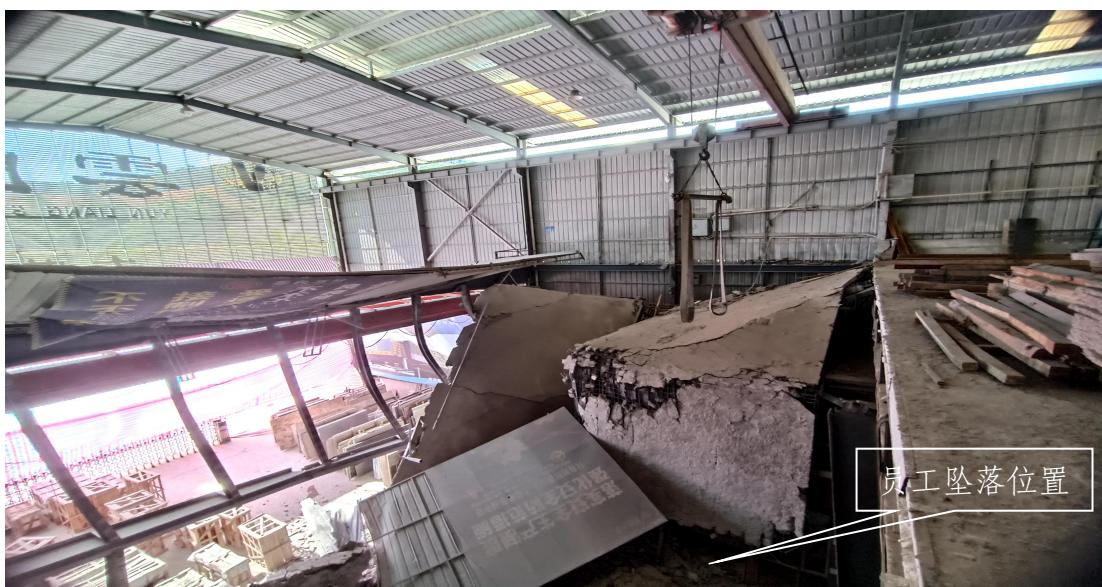
事故发生在该公司厂房二层加工区。该厂房为钢结构建筑，二层与主体同时设计施工建成。坍塌区域靠近厂房大门口处，二层加工区楼面离地高约10.44米，厂房跨度约18.25

米，宽度约 12 米，坍塌面积约 219 平方米。坍塌的跨梁两端高度约 94 厘米，调查发现跨梁中间焊接处发生整齐断裂，地面散落 2 个断裂螺丝。坍塌区域下方为钢结构二层办公室，办公室上方覆盖着残余的楼板。

2025年9月4日14时19分许，云浮市云良石材有限公司二层钢结构加工区发生部分坍塌。根据调查现场监控发现，坍塌区域事发前集中摆放大量石板、货架等物品。事发前约6分钟，吊装工人苏某强未佩戴安全帽正在往该区域吊运石材板料实施堆放作业。坍塌发生时，该区域堆放的石板、货架等物品随钢结构楼面一同掉落至一楼，残存的部分楼板挂在办公室屋顶上，造成正在二层进行吊装的工人苏某强直接坠落至一楼地面受伤。

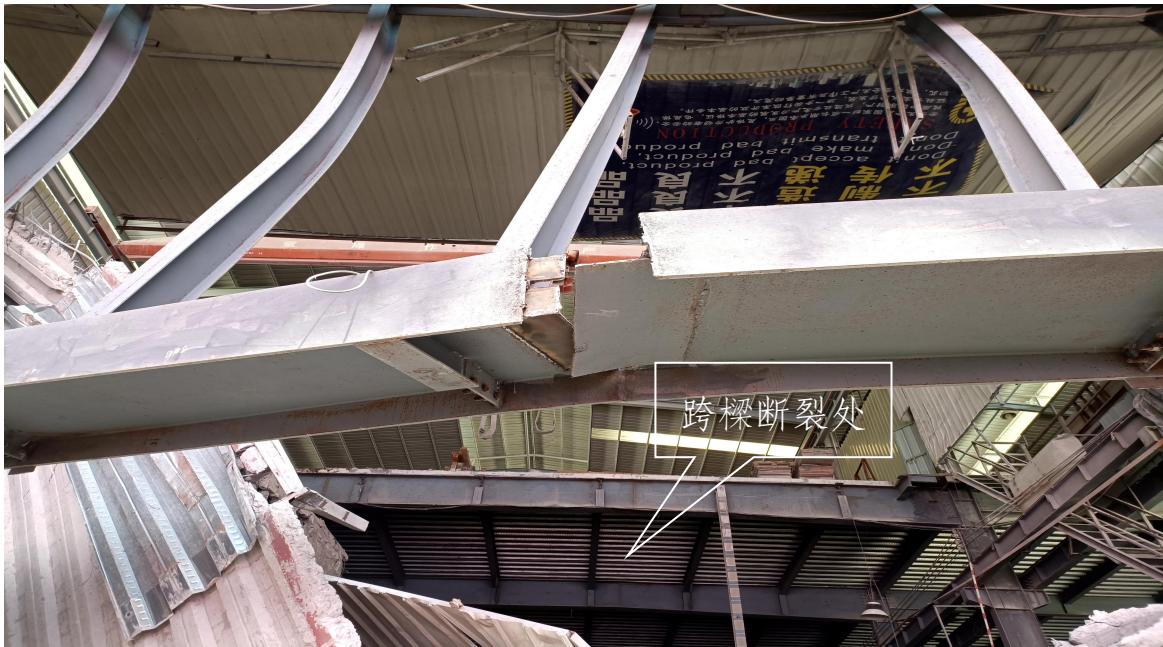
1. 经专业检测机构测算，该建筑楼夹层楼面使用活荷载极限值为 $2.0\text{kN}/\text{m}^2$ ，即楼面承重不得超过 $200\text{kg}/\text{m}^2$ 。事故发生时，夹层倒塌区域活荷载估算值为 $5.8\text{kN}/\text{m}^2$ ，即楼面承重达到 $580\text{kg}/\text{m}^2$ 。二层钢结构跨梁因长期超负荷承载发生疲劳，承载力超限，在事发时发生整齐断裂，导致局部结构失稳，引发连锁坍塌。

2. 坍塌区域长期集中堆放大量石板、货架等材料，远超该区域楼板的荷载极限值，事发时继续集中增加堆放石板材料，是导致钢结构局部承载力不足并发生断裂坍塌的主要诱因。

2. 立即开展结构安全性鉴定和加固。公司必须立即聘请有资质的专业机构对全厂钢结构厂房进行全面的安全性检测鉴定。根据鉴定结果，对存在安全隐患的结构立即采取加固等有效措施，确保结构安全。未经鉴定或鉴定不合格的区域，严禁人员进入和堆放物料。

3. 加强现场安全管理与风险管控。公司要重新规划生产布局和物料堆放区域，明确标识荷载限值和安全区域。加强日常安全巡查，严厉查处超载堆放、违章作业等行为。强化员工安全教育培训，提高从业人员的安全意识和自我保护能力，确保劳动防护用品正确佩戴。
